## ネパールの雨なき洪水【659号】

2026年 9月 石館

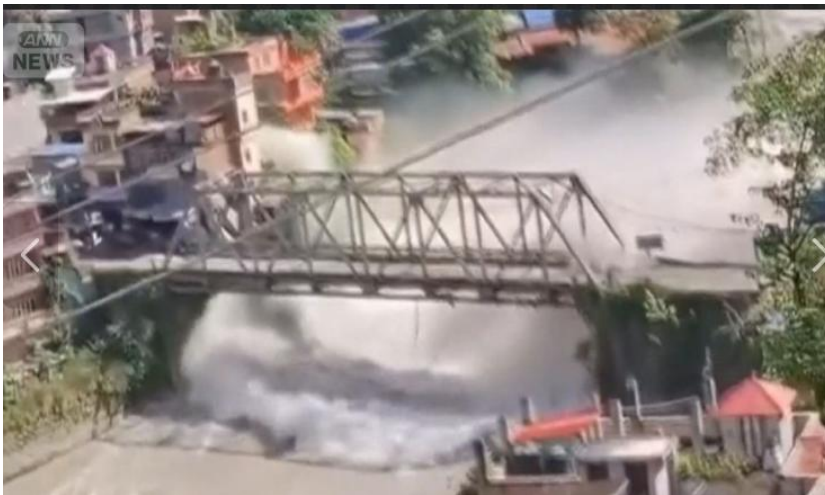
土石流に飲み込まれるボテコシ川沿岸の家屋

所が鉄砲水は午前9時にはすでに下流に到達しており、洪水が警報を追い越してしまい下流に甚大な被害を与えた。被害は車両が通行できる橋35本と吊り橋45本、11の水力発電所と1つの太陽光発電所が影響を受け受け、計431MWが送電網から切り離された。

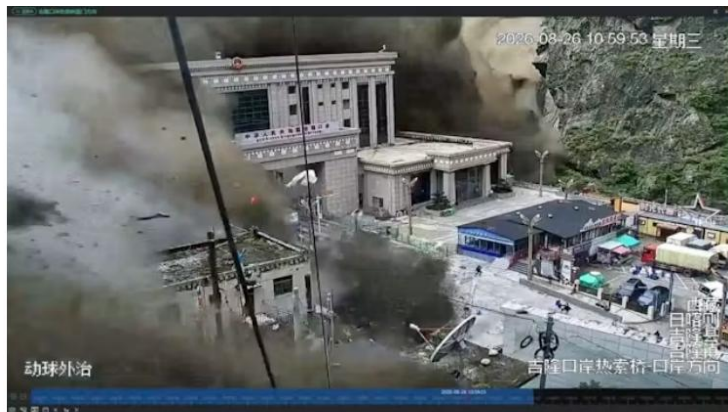
中国・チベット自治区の防犯カメラに捉えられた土石流が建物などを破壊する様子（ソーシャルメディアから）

ネパールと中国の国境に位置する国境検問所の建物が一瞬にして破壊される。

では今回の大洪水の原因は何であろうか。有力視されているシナリオは、氷河と岩石の崩落物が川を一時的にせき止め、たまった水が天然ダムを破って下流に流れ込んだというメカニズムだ。鉄砲水となった川の水が土砂を巻き込むながら流れ下ったことで、破壊の規模が大きく増したと考えられる。

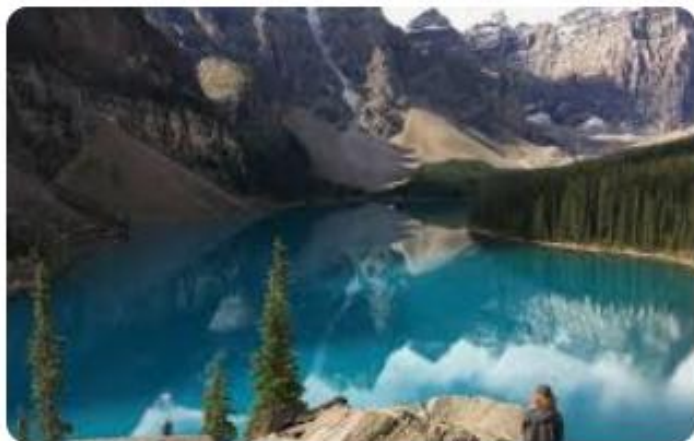
モレーン湖 一生に一度は見たい絶景と呼ば  
れる氷河湖 - Tabit Info

氷河湖決壊洪水には、いくつかの類型がある。一つが氷河が運んだ岩屑（モレーン）が谷をせき止めてできた湖が決壊する（モレーン堰止湖）タイプ。もう一つが、氷河そのものが天然のダムとなって出来た湖の水が溶けたり崩れたりして水が抜けるタイプ。そして氷河の表面に溜まった融解水の池が急激に排水するタイプなどだ。
